CÂMARA MUNICIPAL DE MARILÂNDIA
ESTADO DO ESPÍRITO SANTO
Biênio 2017/2018

RELATÓRIO DAS ATIVIDADES DESENVOLVIDAS

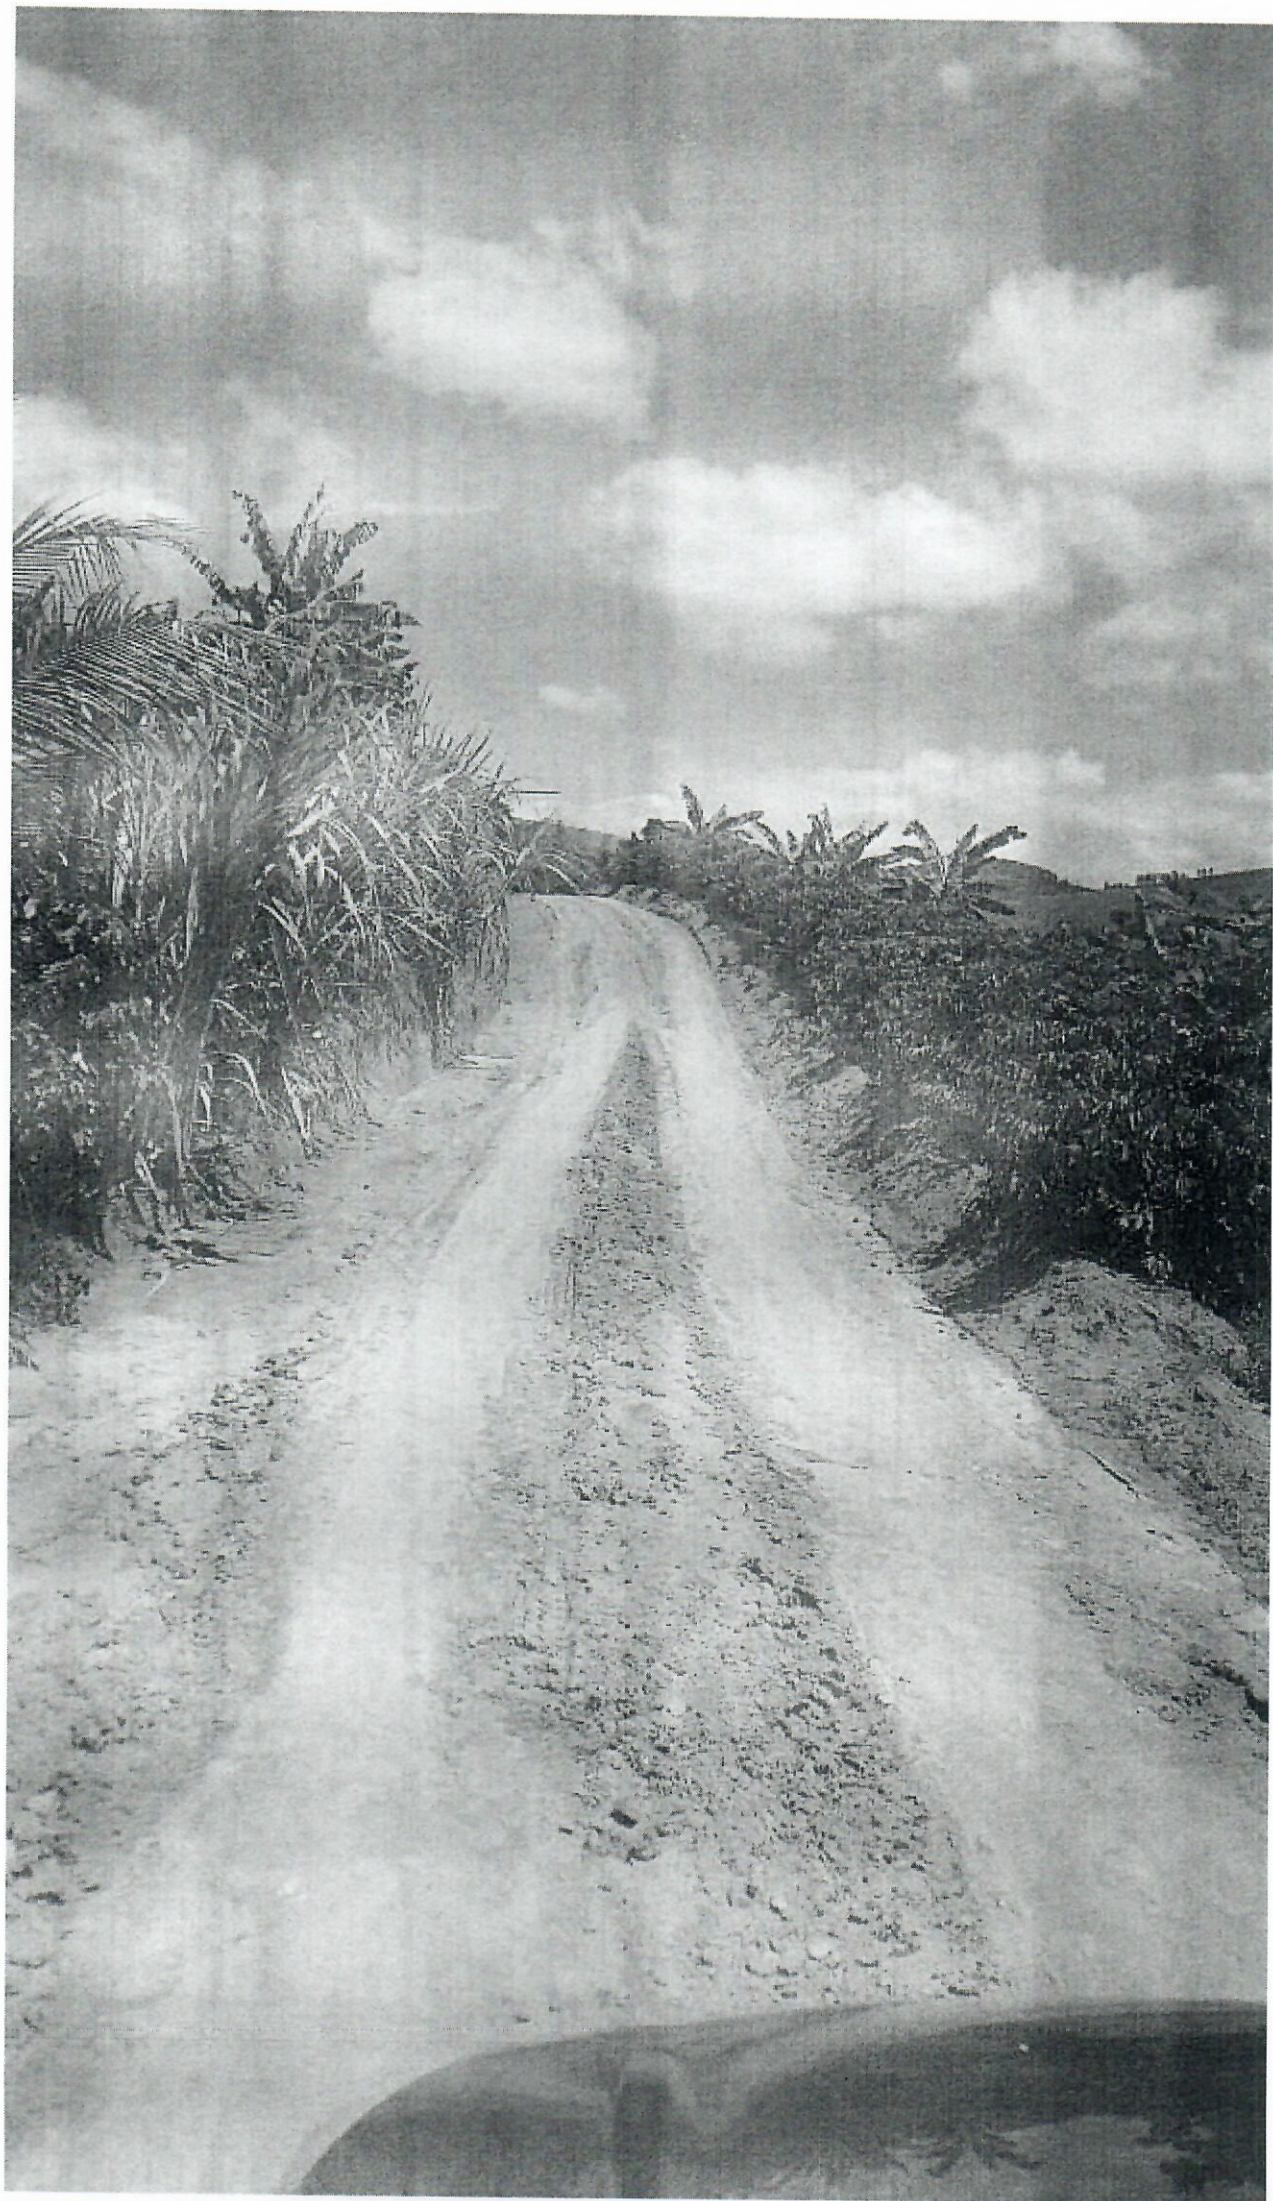
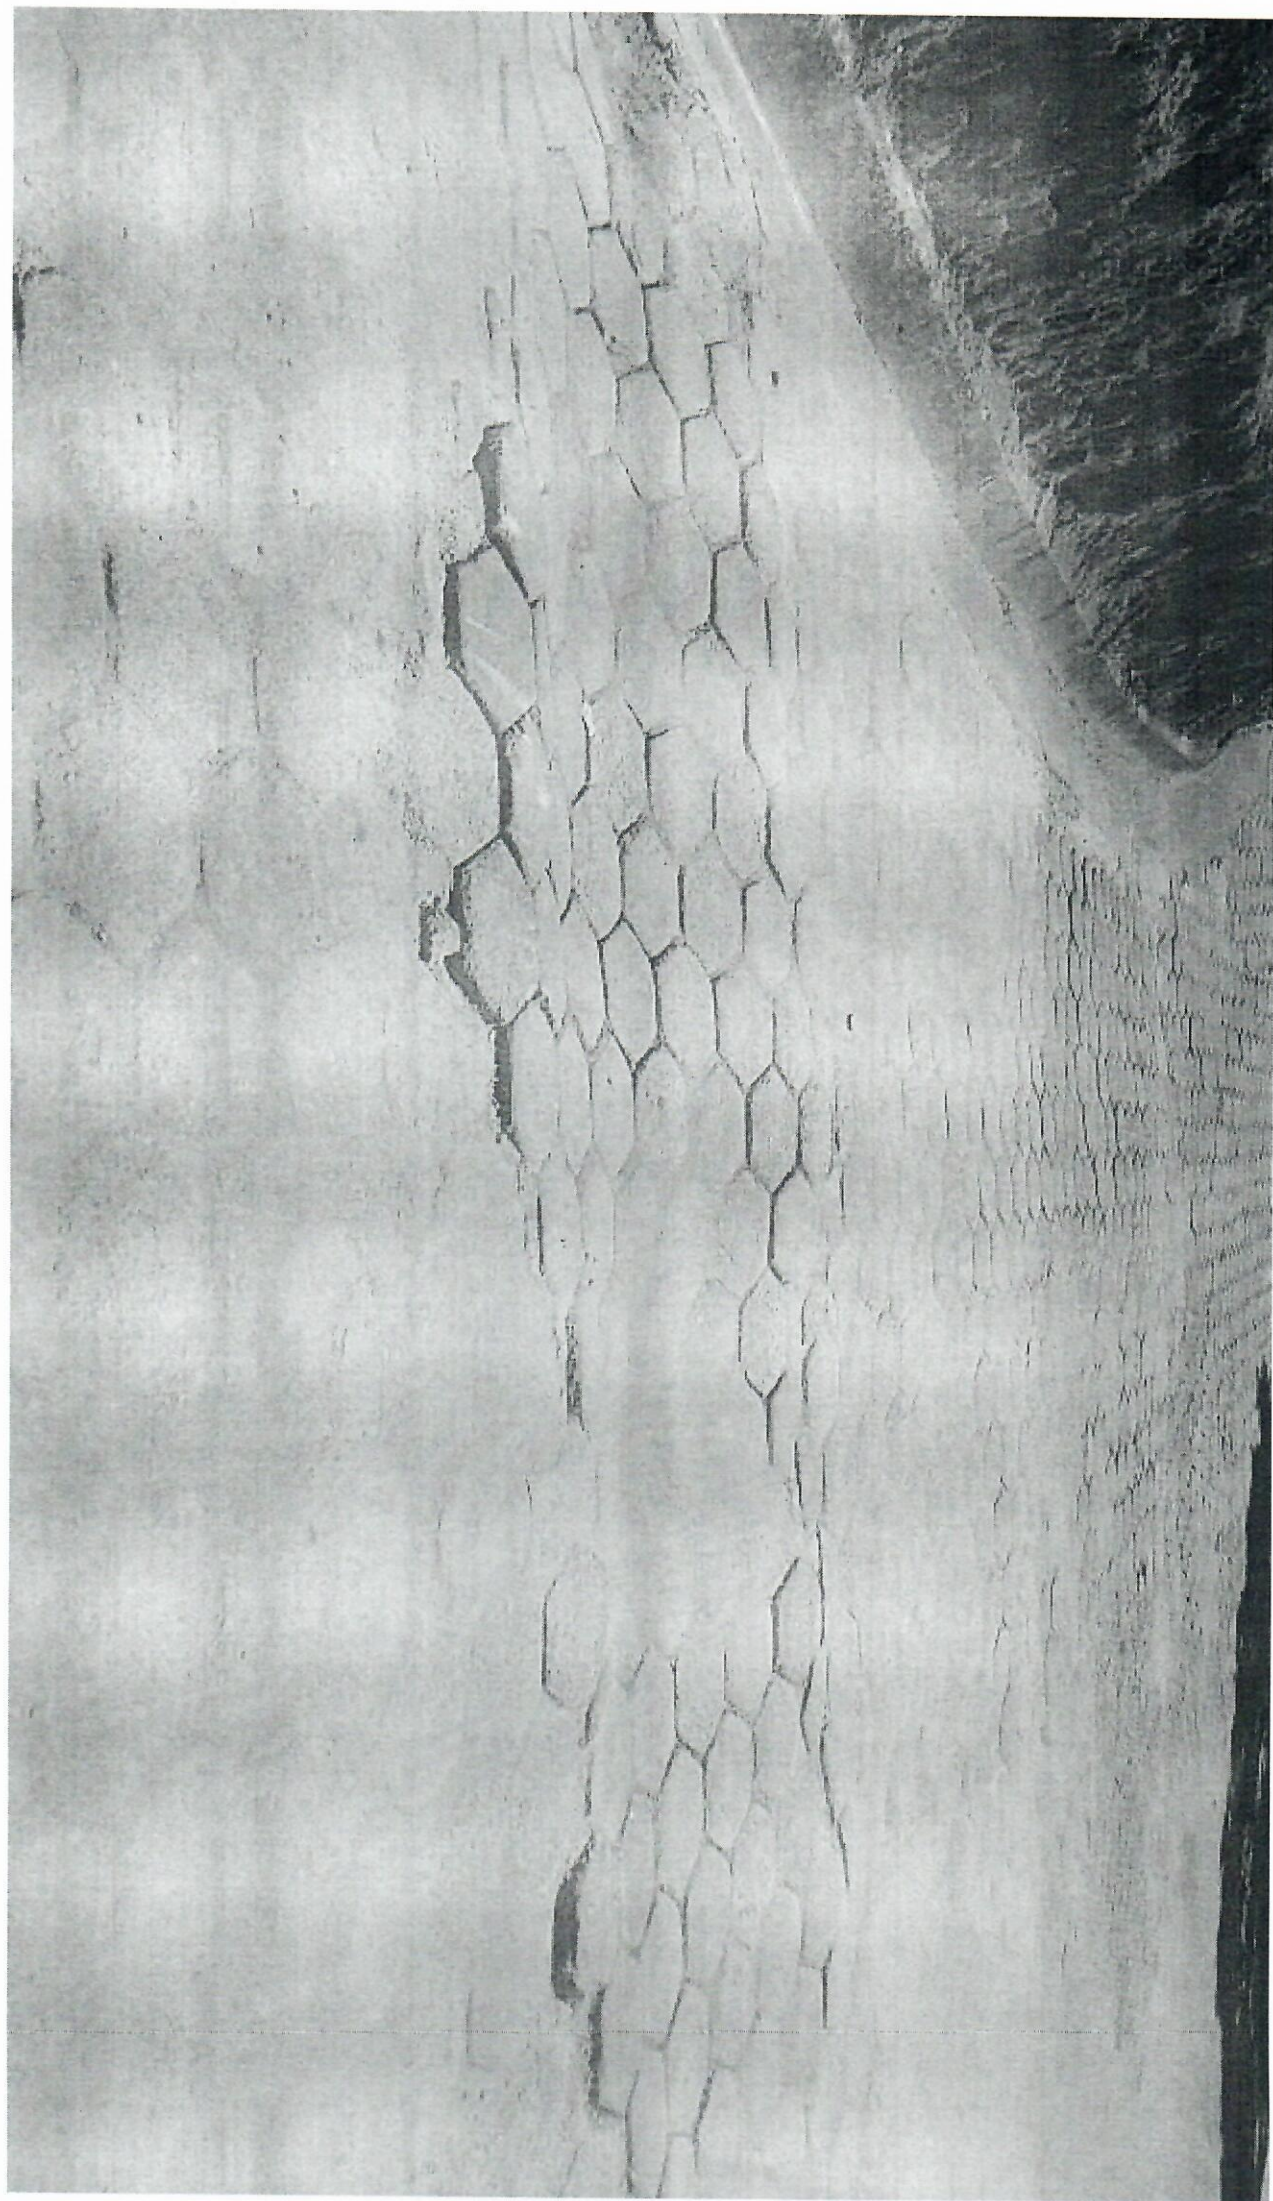
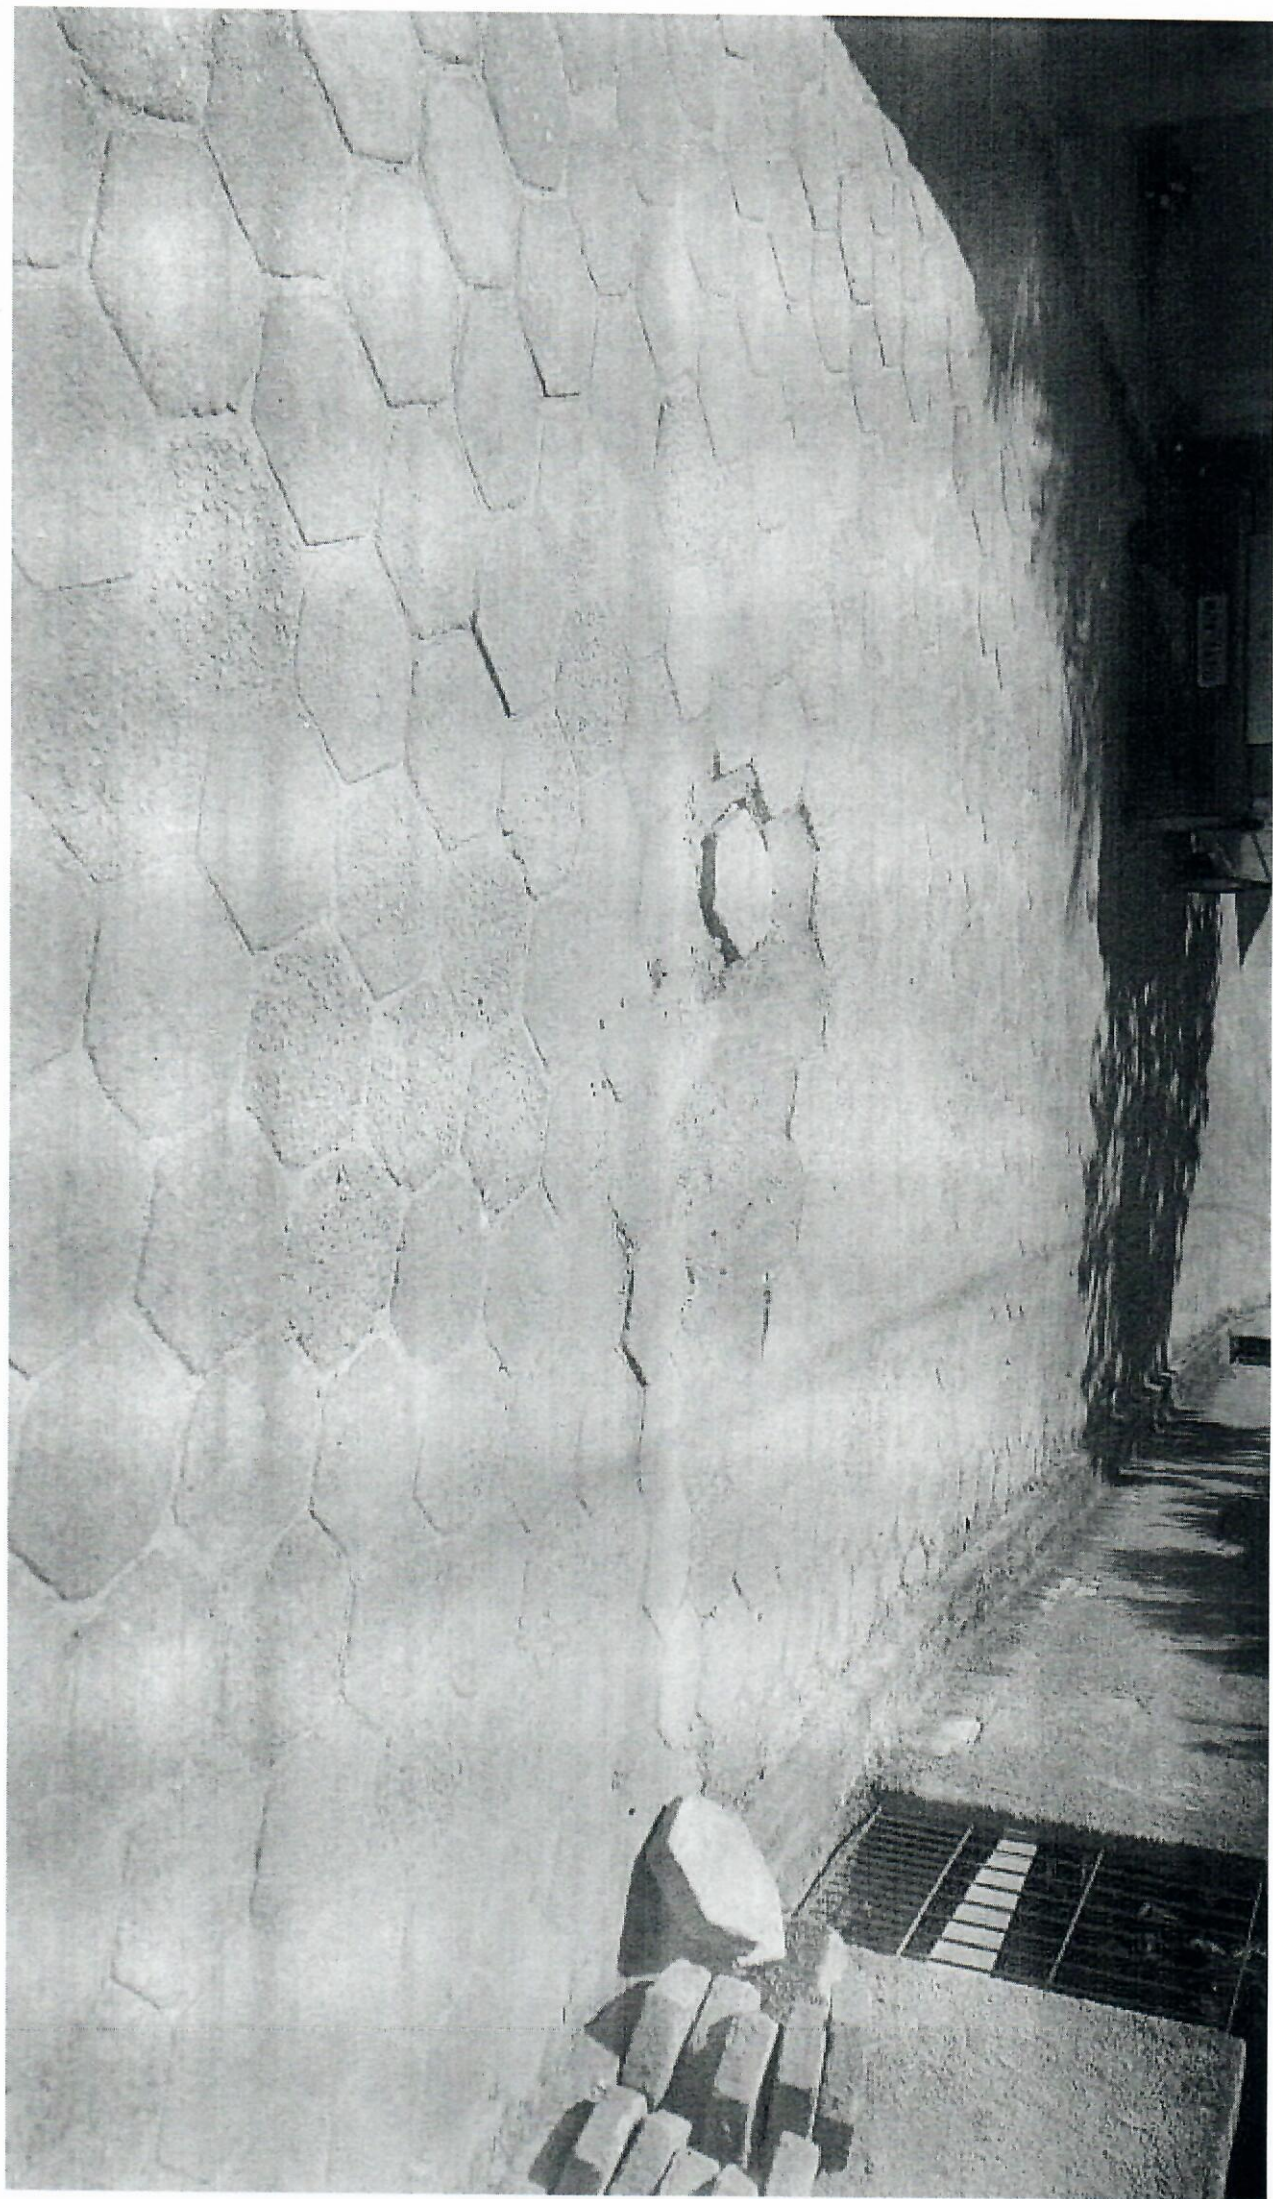
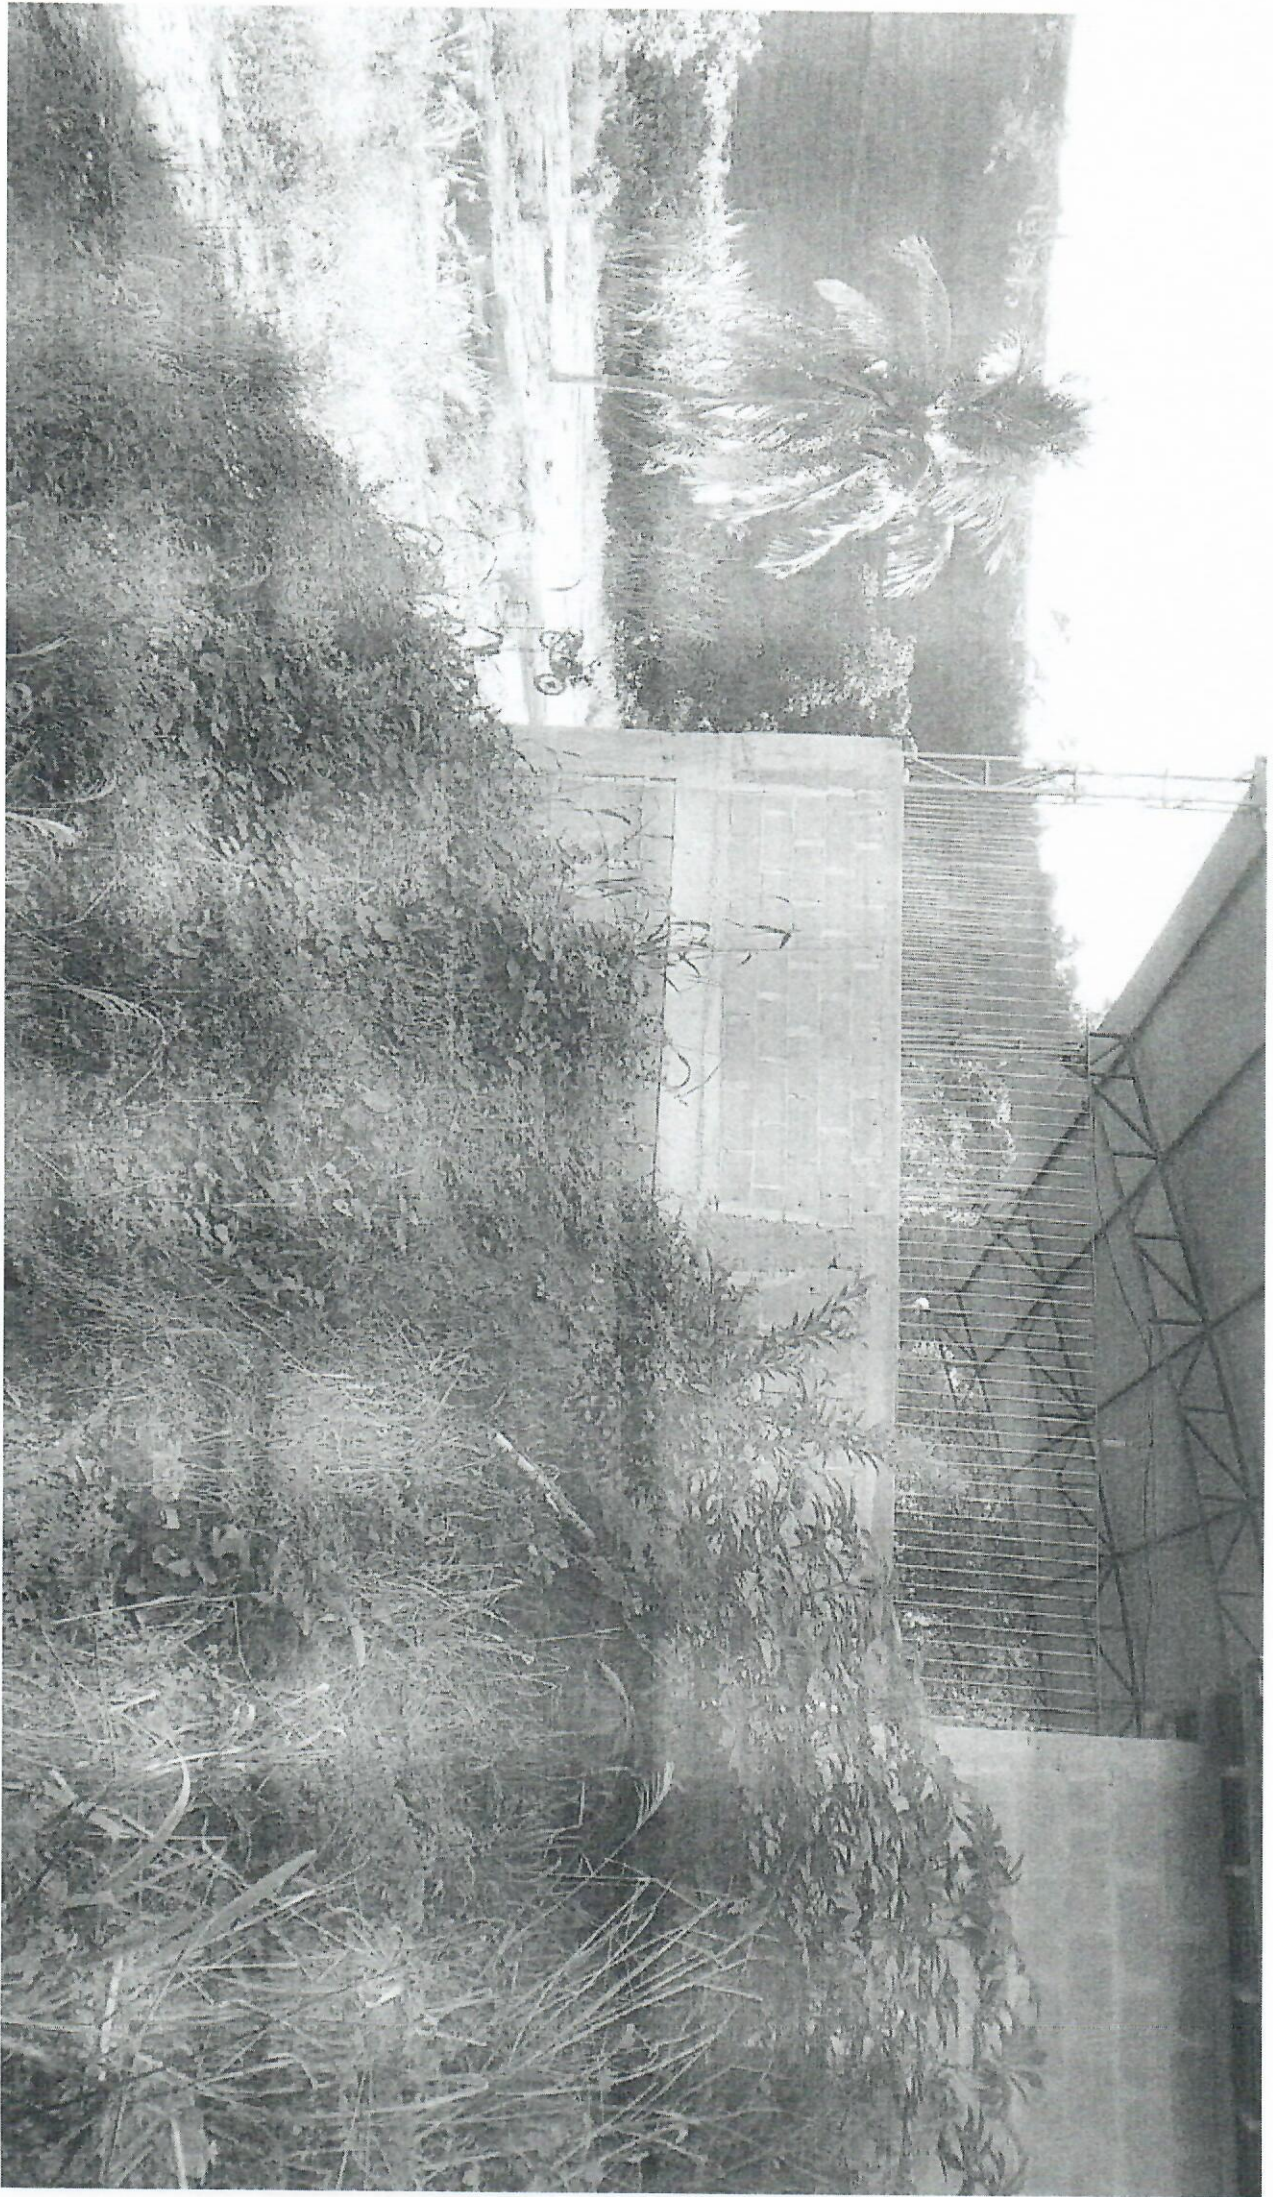
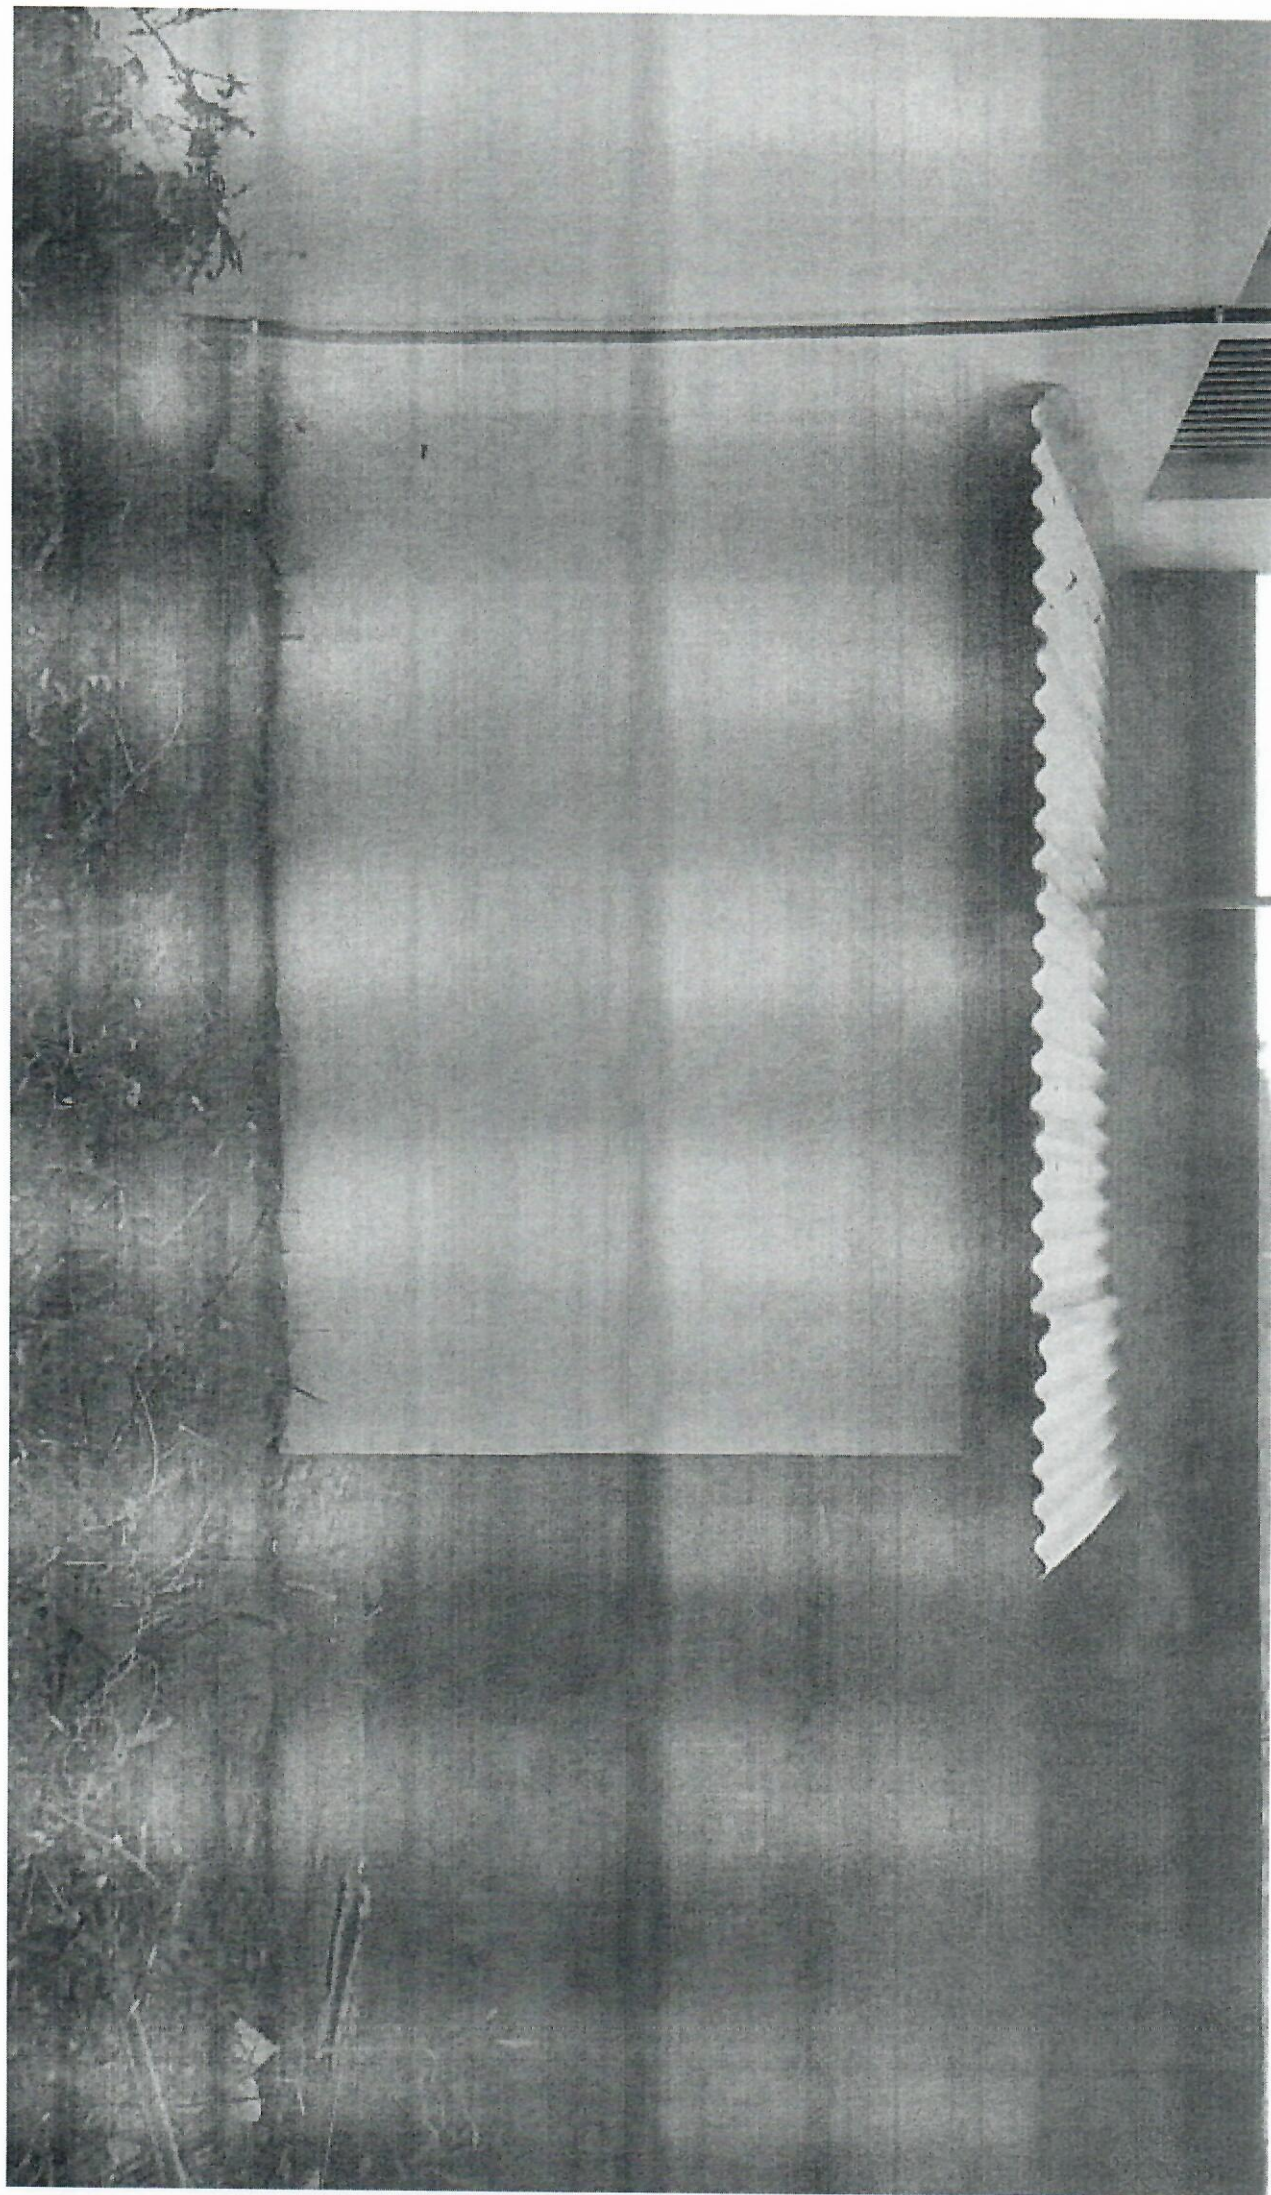
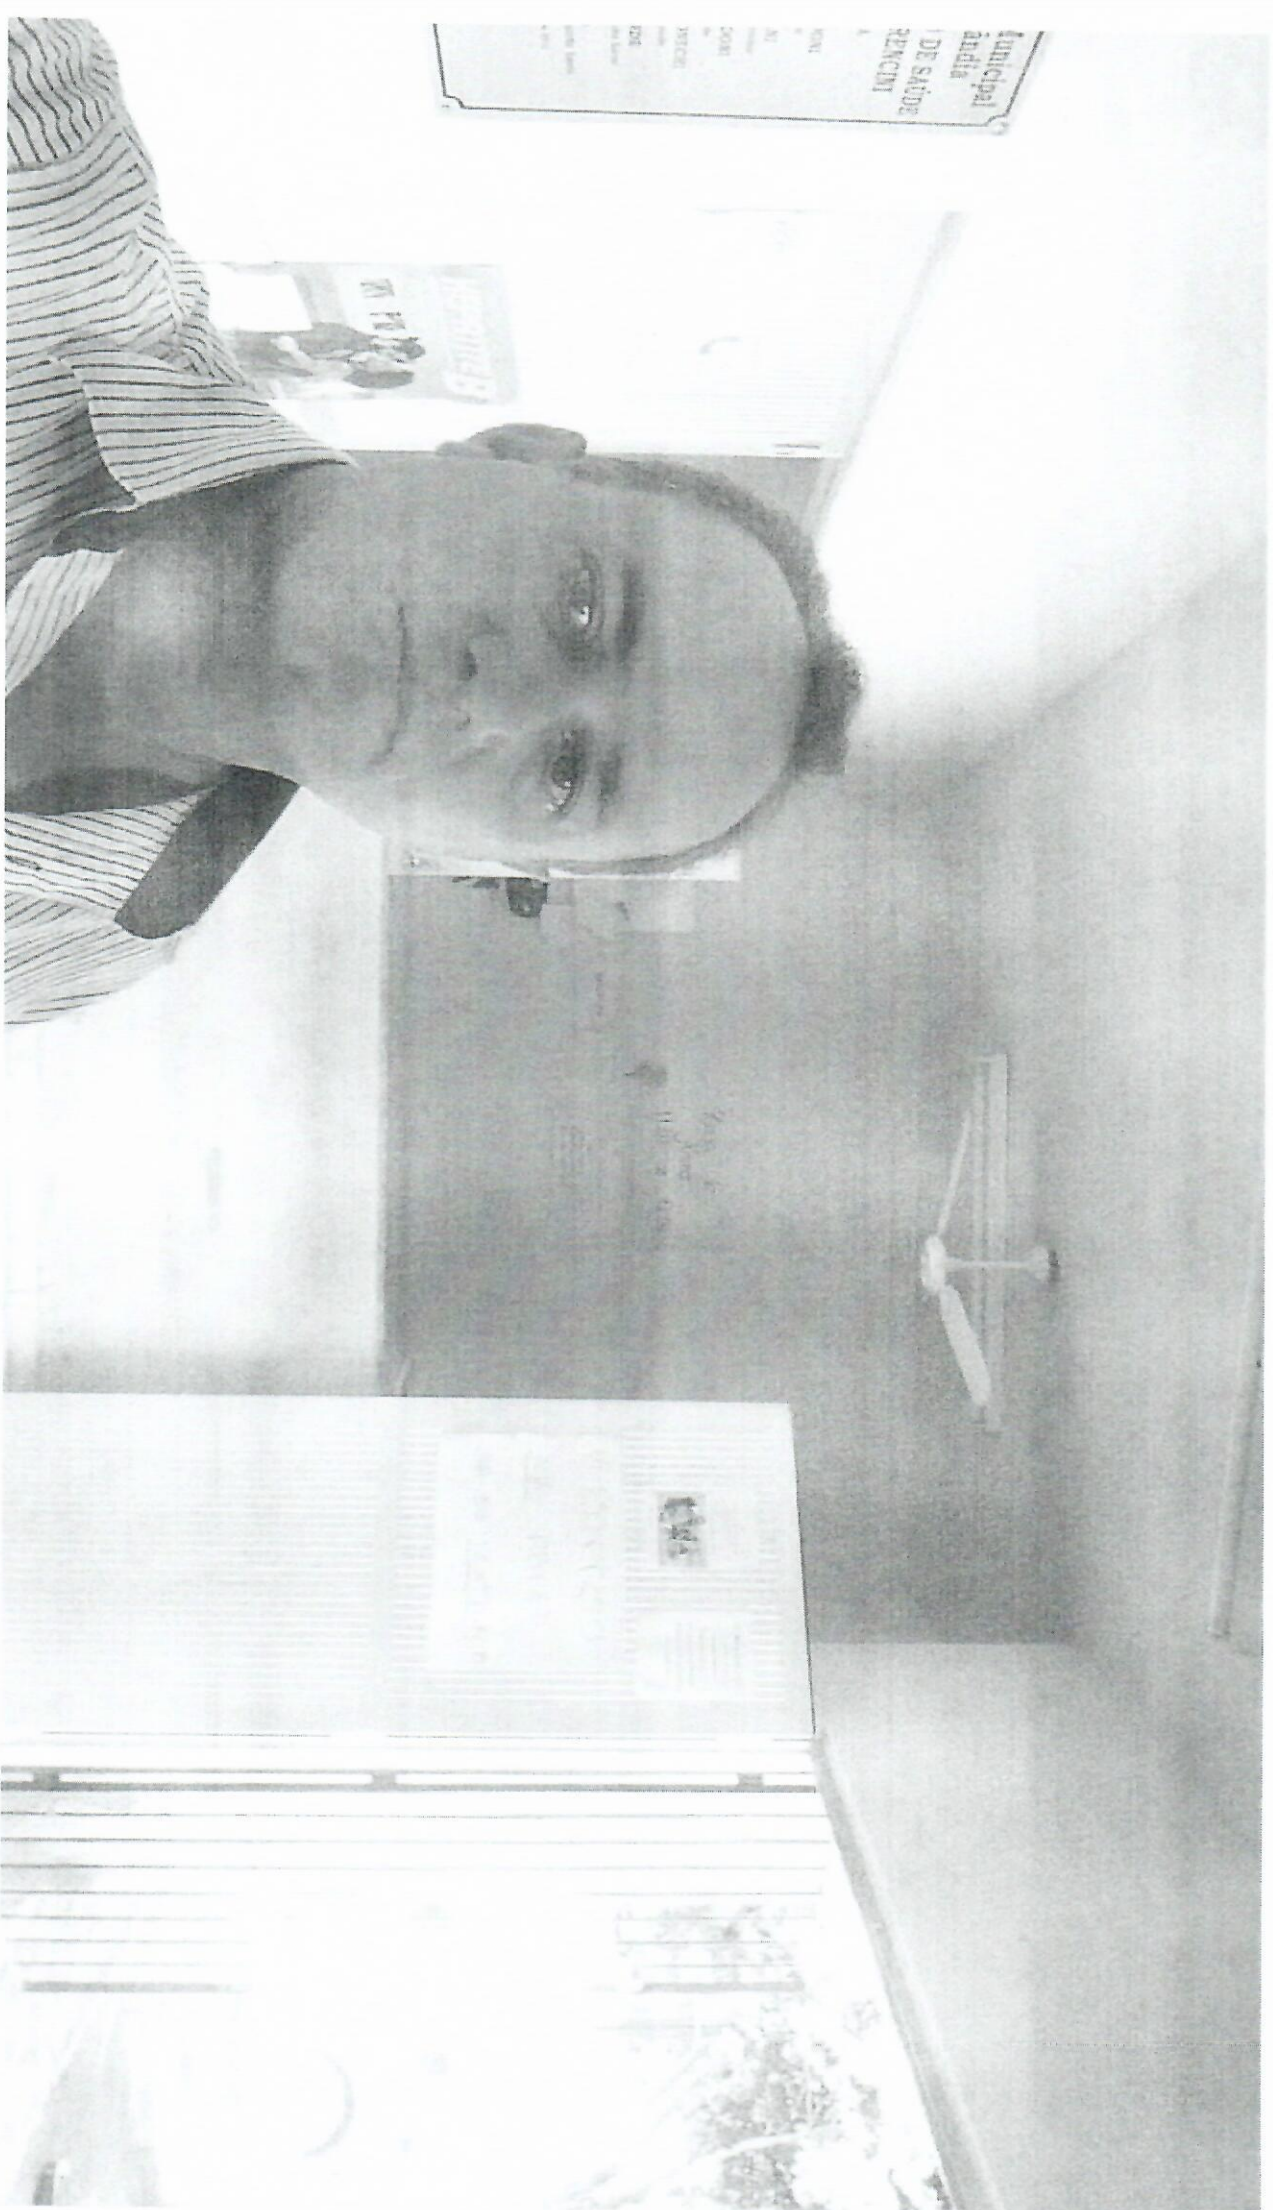
Paulo costa	Numero da requisição: 375
NOME E PLACA DO VEICULO SIENA ODG 1333	
ESPECIFICAÇÃO DO COMBUSTIVEL: GASOLINA	
QUANTIDADE DE LITROS: 38 LITROS	
QUILOMETRAGEM PERDORRIDA (POR ATVIDADE) 23 KM, 34 KM, 29 KM, 22 KM, 11 KM, 36 KM, 33 KM	
DATA DE ABASTECIMENTO: 08/03/2018	
DATADA ATIVIDADE: 08/03/2018 A 15/03/2018	
<p>- ESTIVE NA COMUNIDADE DE SAPUCAIA A PEDIDO DOS MORADORES VERIFICANDO ALGUNS PONTOS NO CALCAMENTO QUE NECESSITA DE MELHORIA URGENTE.</p> <p>- ESTIVE A PEDIDO DOS MORADORES NO CORREGO VENTANIA VERIFICANDO NOVAMENTE A SITUAÇÃO PRECÁRIA QUE SE ENCONTRA A PONTE QUE NECESSITA DE UMA NOVA CONSTRUÇÃO URGENTE.</p> <p>-ESIVE VISITANDO O POSTO DE SAÚDE NA COMUNIDADE DO RADIO VERIFICANDO O CONSERVAMENTO DO MESMO E A DEMANDA DE CONSULTAS OFERIDAS A POPULAÇÃO.</p> <p>-ESTIVE VERIFICANDO A OBRA JÁ CONCLUÍDA DE PROTEÇÃO AS CAIXAS DE AGUA QUE ABASTECE A UNIDADE DE SAÚDE DA COMUNIDADE DE SAPUCAIA.</p> <p>- ESTIVE NA COMUNIDADE DE SÃO MARCOS VERIFICANDO SITUAÇÕES COMO; A LIMPEZA EM FRENTE A QUADRA DE ESPORTE E RUAS QUE NECESSITA DE CALCAMENTO.</p> <p>- PERCORRI AS ESTRADAS VICINAIS NAS COMUNIDADES DE SANTA ROSA, RADIO E CORREGO CALADO VERIFICANDO SITUAÇÃO DAS CAIXAS SECAS QUE NECESSITA DE LIMPEZA E PONTOS QUE AINDA NECESSITA DE CASCALHAMENTO.</p> <p>- ESTIVE PERCORRENDO AS ESTRADAS VICINAIS NAS COMUNIDADES DE TAQUARUÇU E CORREGO NOVO VERIFICANDO O CONSERVAMENTO DA MESMA E PONTOS QUE NECESSITA DE CONSTRUÇÃO DE CAIXAS SECAS E CASCALHAMENTO.</p>
